Rapport d'inspection pour le bâtiment.

1 cercle désert
Québec ancien

Inspection fait de 5 :30 à 23.00 heure le 18 mars 2006 avant J.C.

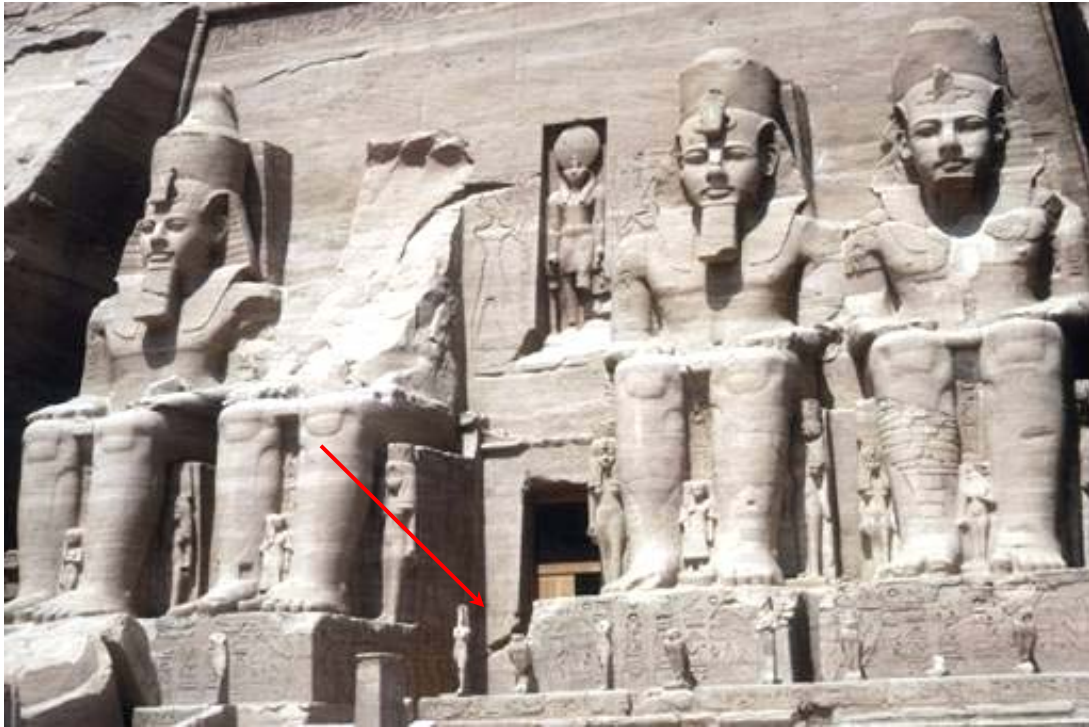
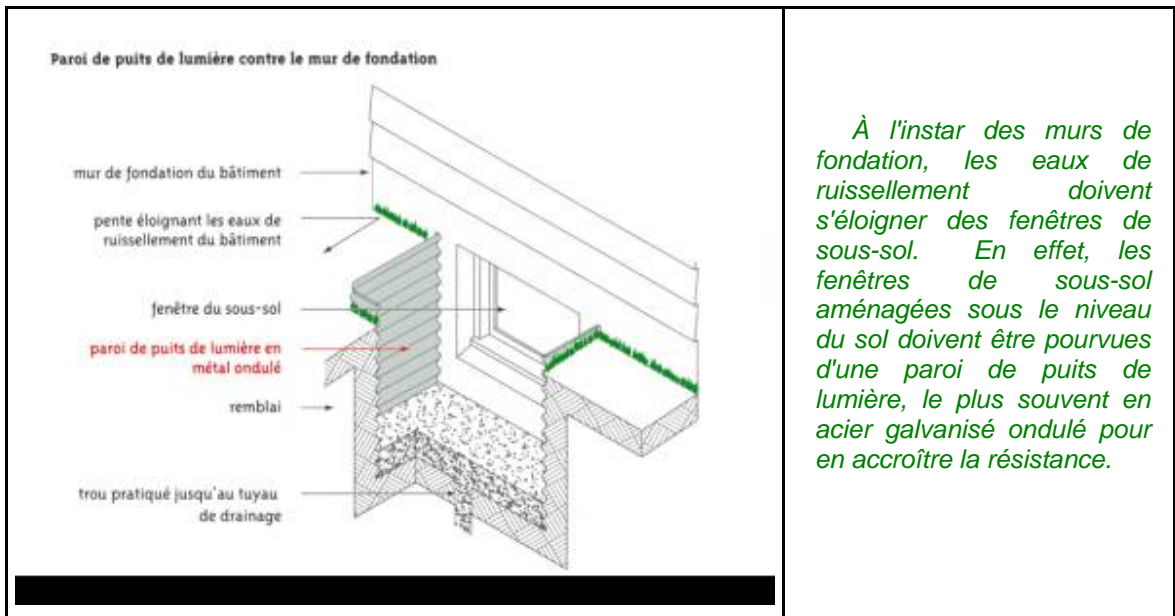
Il n'y a pas le dégagement nécessaire au bas des fenêtres du sous-sol. Un espace de 150 mm (± 6 pouces) est recommandé entre le bas de la fenêtre et le sol fini.

Des correctifs doivent être apportés pour éviter des infiltrations d'eau, l'installation de margelles est nécessaire.

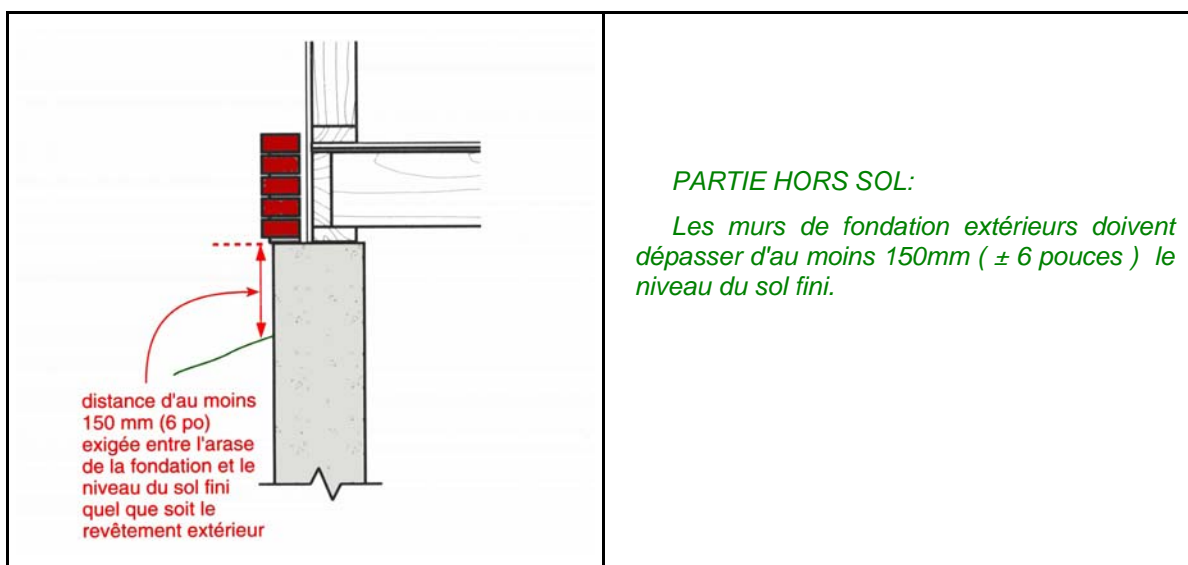
Le haut des fondations a été remblayé et se trouve maintenant inférieur au niveau du terrain. Cette situation peut causer des problèmes d'infiltration d'eau. Nous suggérons de corriger cette situation.

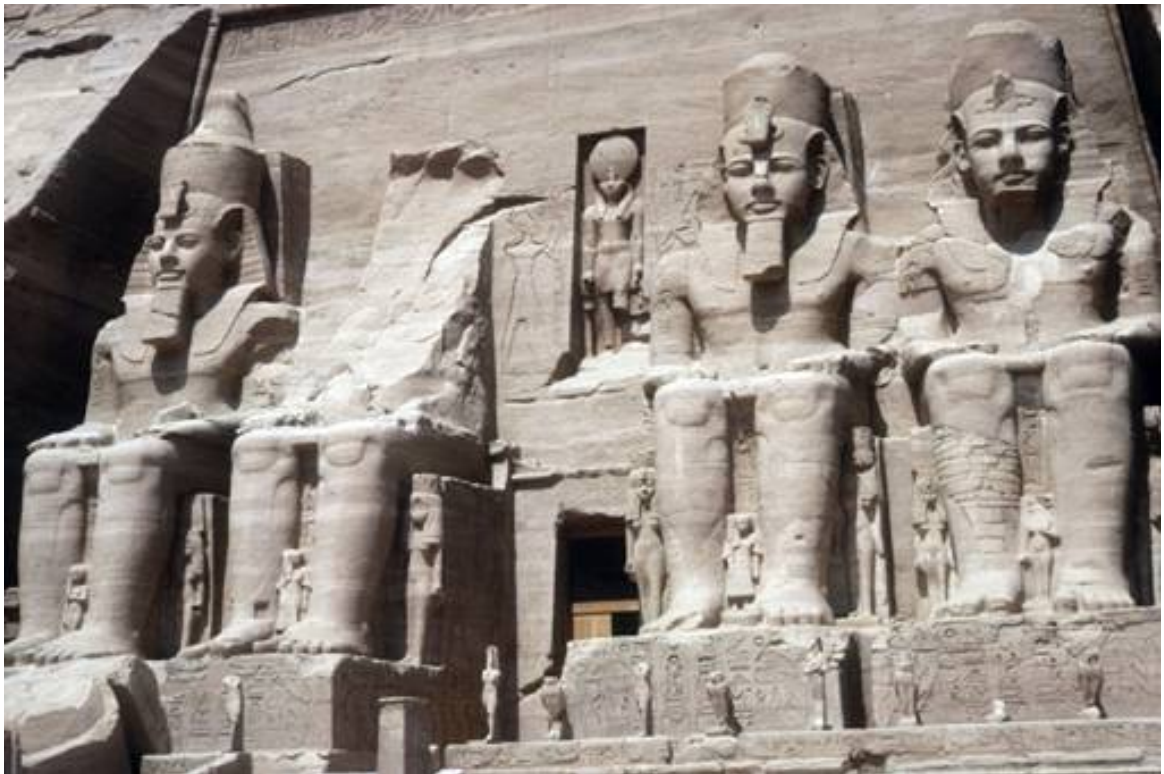
Quelques fissures ont été observées sur le revêtement de finition. Celles-ci peuvent laisser l'eau s'infiltrer. Un siège vacant a été observé.

Nous vous suggérons de les réparer pour éviter les infiltrations d'eau derrière le revêtement extérieur et des dommages plus importants. Et trouvé l'inspecteur

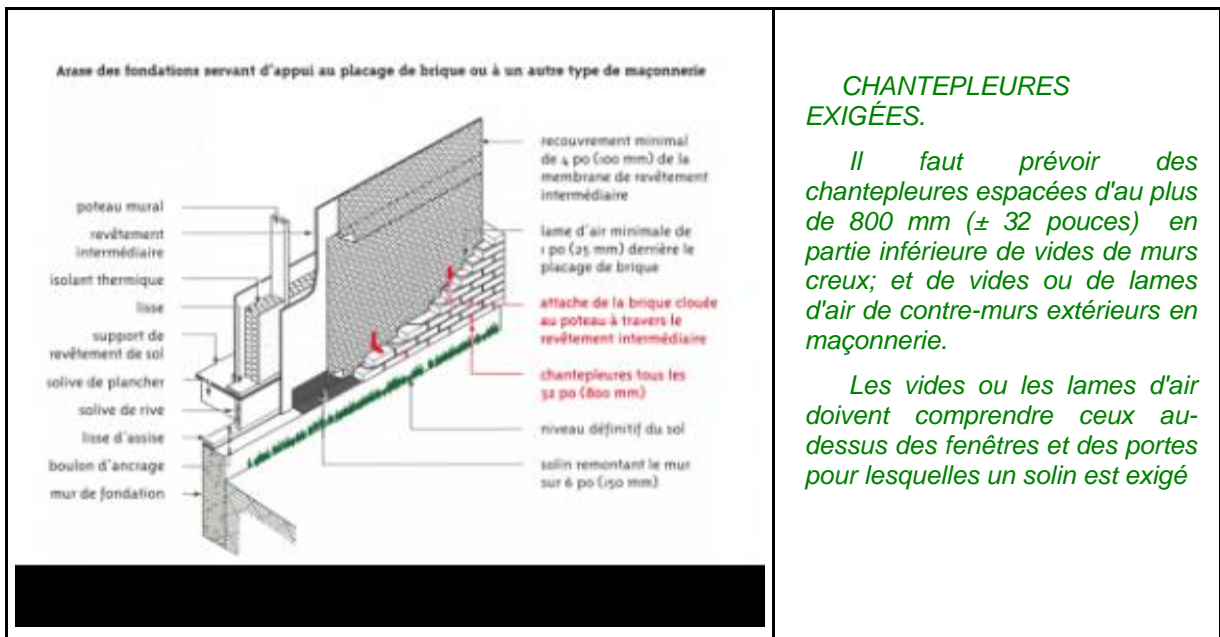
Les joints de mortier sur la maçonnerie sont friables et endommagés.

Nous vous recommandons de consulter un briqueteur pour la réalisation des travaux réfection des joints de mortier.

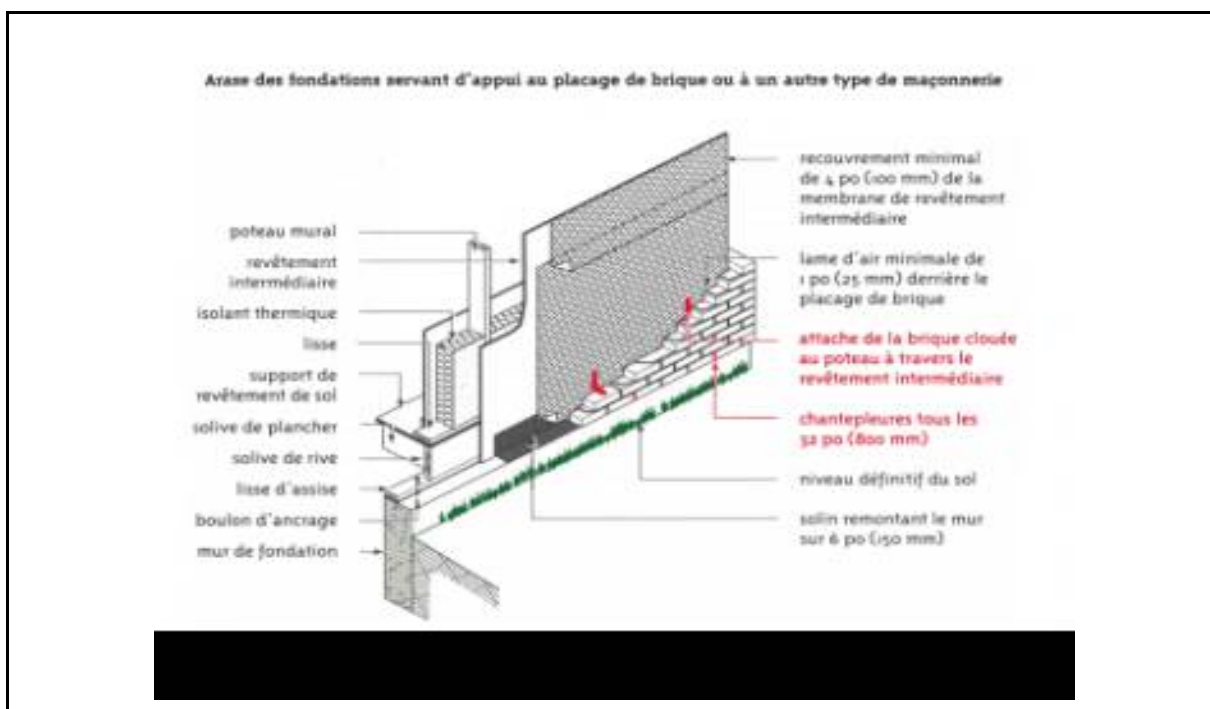
Des boursouflures dans le revêtement de maçonnerie ont été observées.

Ceci nous indique que les supports d'ancrage sont cassés. Il y a des risques de chute partielle du mur.

Nous vous recommandons de consulter un spécialiste pour corriger la situation, par la pose d'ancrage, ou la réfection partielle ou entière du mur.

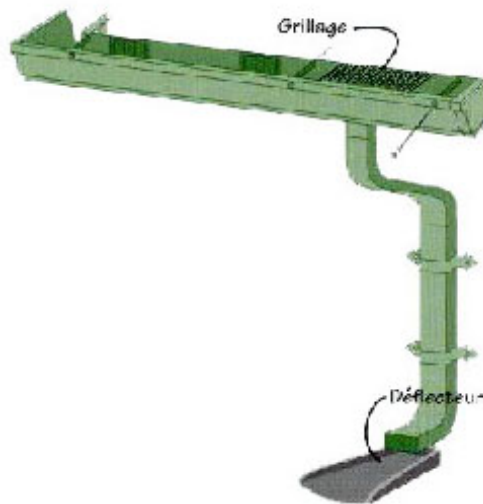
Des gouttières sont manquantes. Nous vous suggérons de corriger cette situation en s'assurant d'éloigner l'eau de l'abord des fondations.

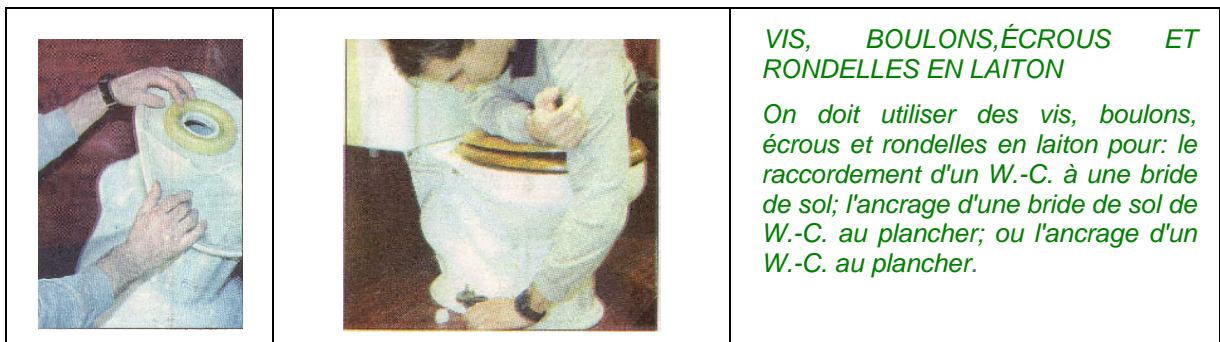
La toilette bouge dans l'entrée principale

Cette situation peut entraîner des fuites d'eau, pouvant provoquer des dommages aux matériaux du plancher.

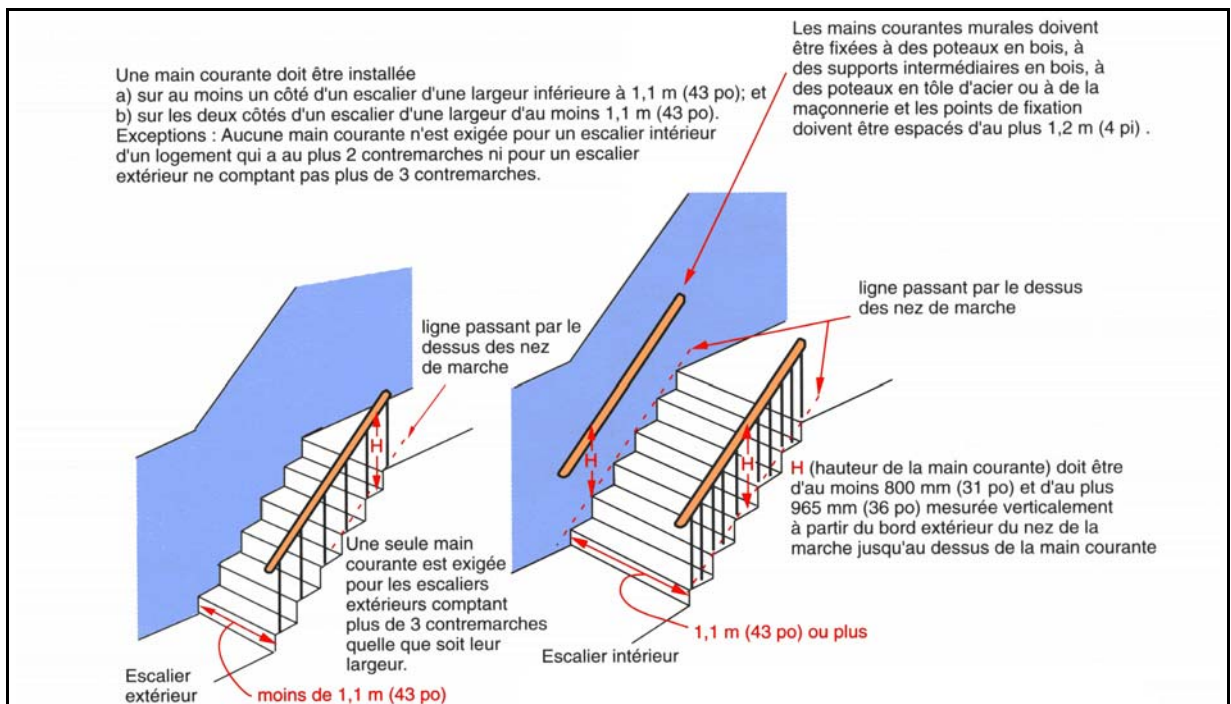
Une main courante est exigée dans l'escalier donnant accès aux étages.

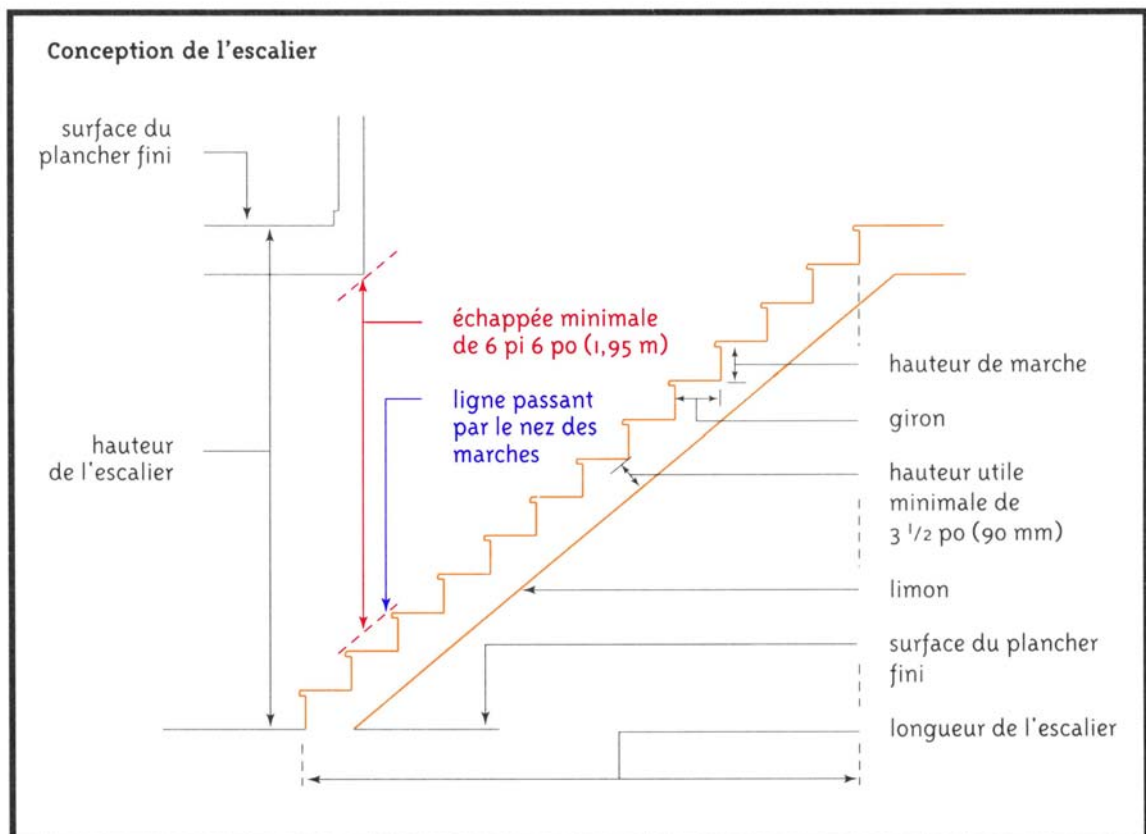
Les escaliers d'accès dans les sous-sol ne respecte pas les règles de l'art.
