Rapport d'inspection pour le bâtiment.

1 cercle désert
Québec ancien

Inspection fait de 5 :30 à 23.00 heure le 18 mars 2006 avant J.C.

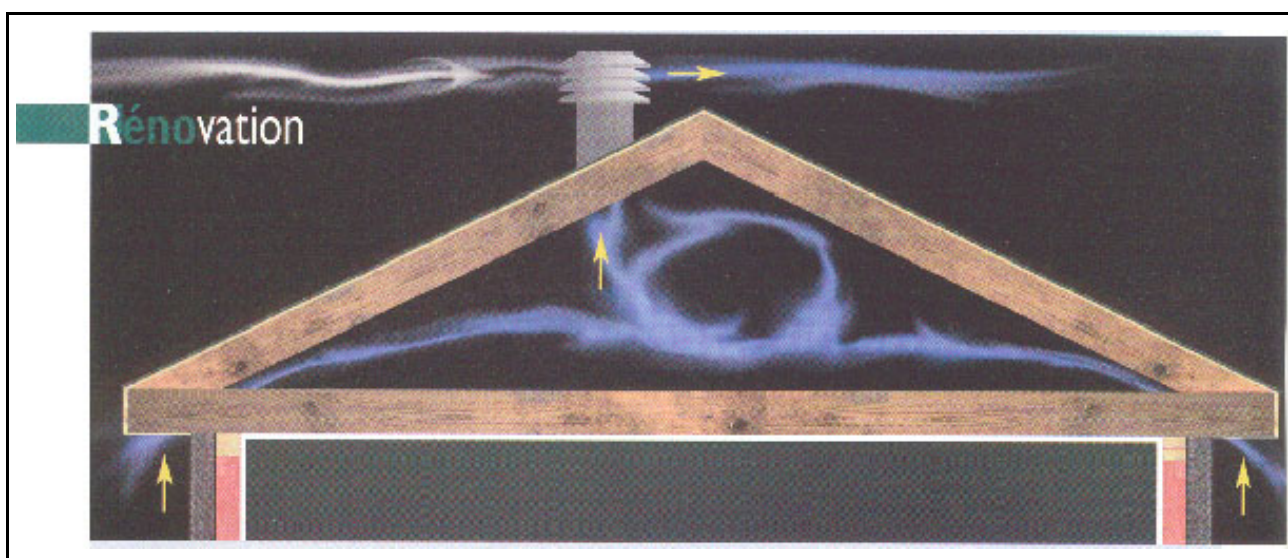
Nous avons observé une épaisseur d'environ 10 pieds d'isolation de poussière.
L'isolation est satisfaisant.

La trappe d'accès au vide sous toit doit être isolée pour éviter des pertes énergétiques.

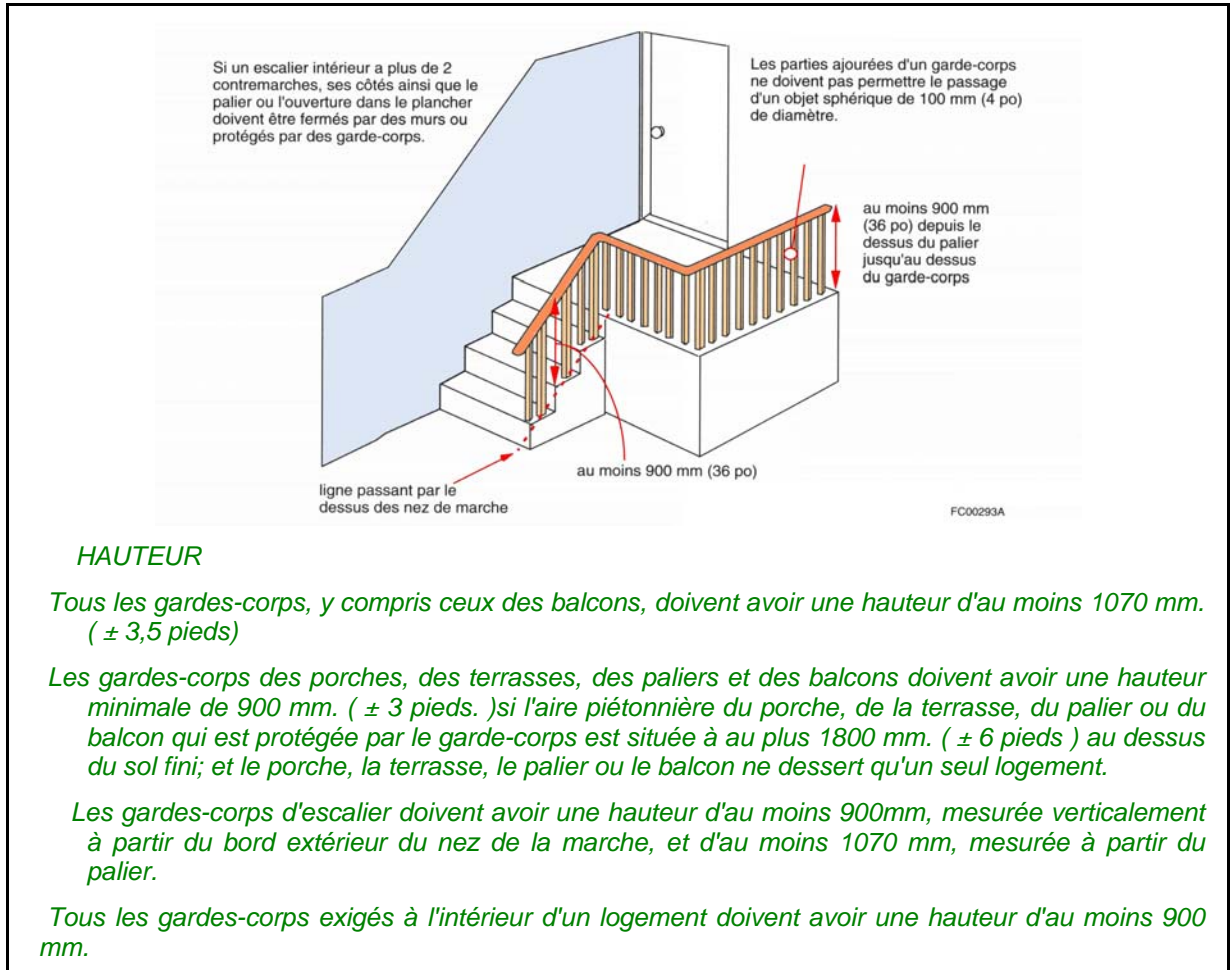
Une main courante est exigée dans l'escalier donnant accès aux étages.
